Timberfinder Oy

**LAUSUNTO PALON LEVIÄMISEN
RAJOITTAMISESTA JULKISIVUN
TUULETUSVÄLISSÄ FLAMEBRAKER VENT
FACADE 25 -PALOKATKONAUHALLA**

Laadittu 29.6.2023

**PALOTEKNINEN INSINÖÖRITOIMISTO
MARKKU KAURIALA OY**

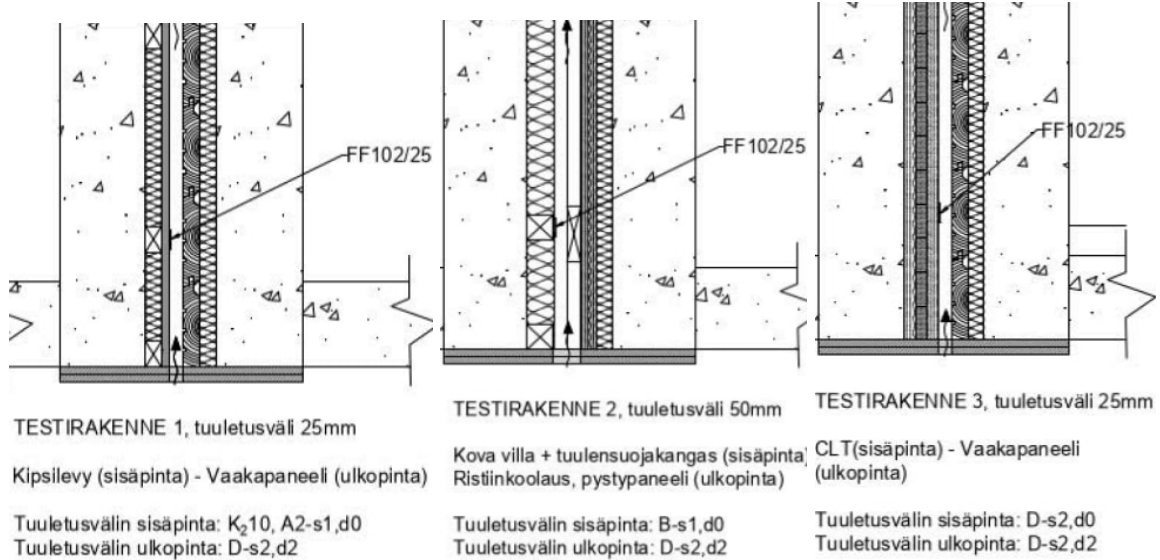
Polttokokeissa testattiin palokatkonauhan toimivuutta kolmessa erilaisessa julkisivurakenteessa. Testirakenteet on esitetty seuraavassa kuvassa (Kuva 1).

Kuva 1. Testirakenteet 1-3. [3]

1. Paisuva palokatkonauha sulkee tuuletusvälin kohtuullisessa ajassa.
2. Tuuletusvälin tiiviys säilyy tuuletusvälin sulkeutumisen jälkeen.
3. Lämpötila palokatkonauhan yläpuolella ei nouse korkeammaksi kuin tuuletusvälin pintojen syttymislämpötila. Kaikissa testirakenteissa (Kuva 1) tuuletusvälin ulkopinnan puuverhoilu on helpoiten syttyvä pinta. Puun keskimääräisenä syttymislämpötilana voidaan pitää 300 – 365 °C [6].

Testirakenteessa 2 julkisivulaudoituksen pystypaneelissa oli pystysuuntaiset urat. Urat jäivät palokatkonauhan kohdalla vaakakoolauksen taakse, joten palokatkonauha ei pääse täyttämään uria ja siten täydellisesti sulkemaan tuuletusväliä. Todennäköisesti polttokokeessa puu on hiiltynyt urien ympäriltä kasvattaen uria ja mahdollistaen palon leviämisen palokatkon yläpuolelle. Parhaan vaikutuksen saamiseksi paisuva palokatkonauha tulisi sijoittaa siten, että se pääsee palotilanteessa täyttämään kaikki rakenteessa olevat pystysuuntaiset raot ja sulkemaan tuuletusvälin täysin.

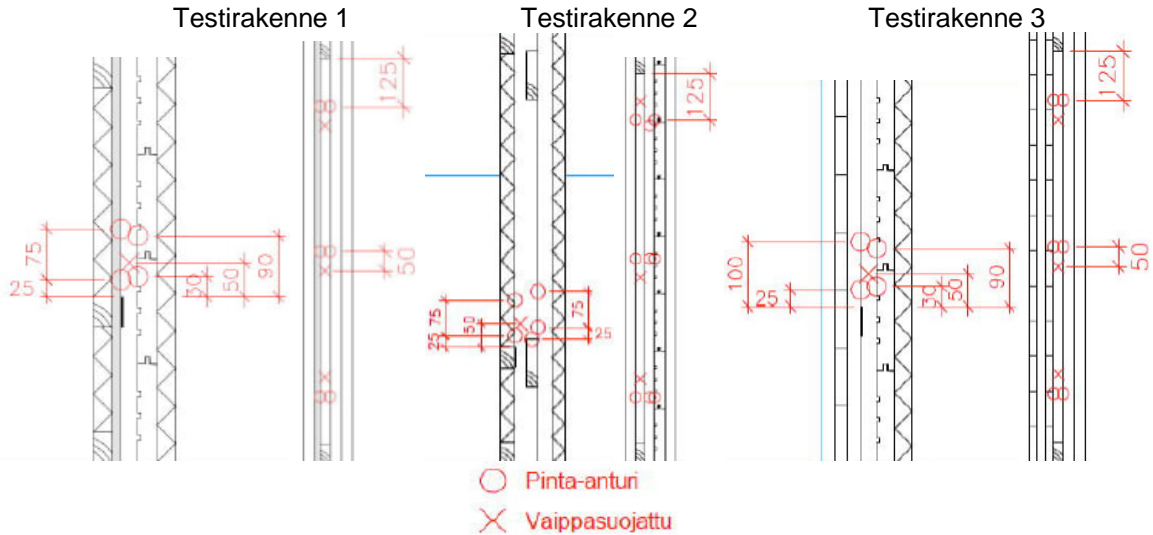
Lämpötilamittareiden sijainnit testirakenteissa on esitetty seuraavassa kuvassa (Kuva 2).

Kuva 2. Lämpötilamittareiden sijainnit testirakenteissa 1-3. [3]

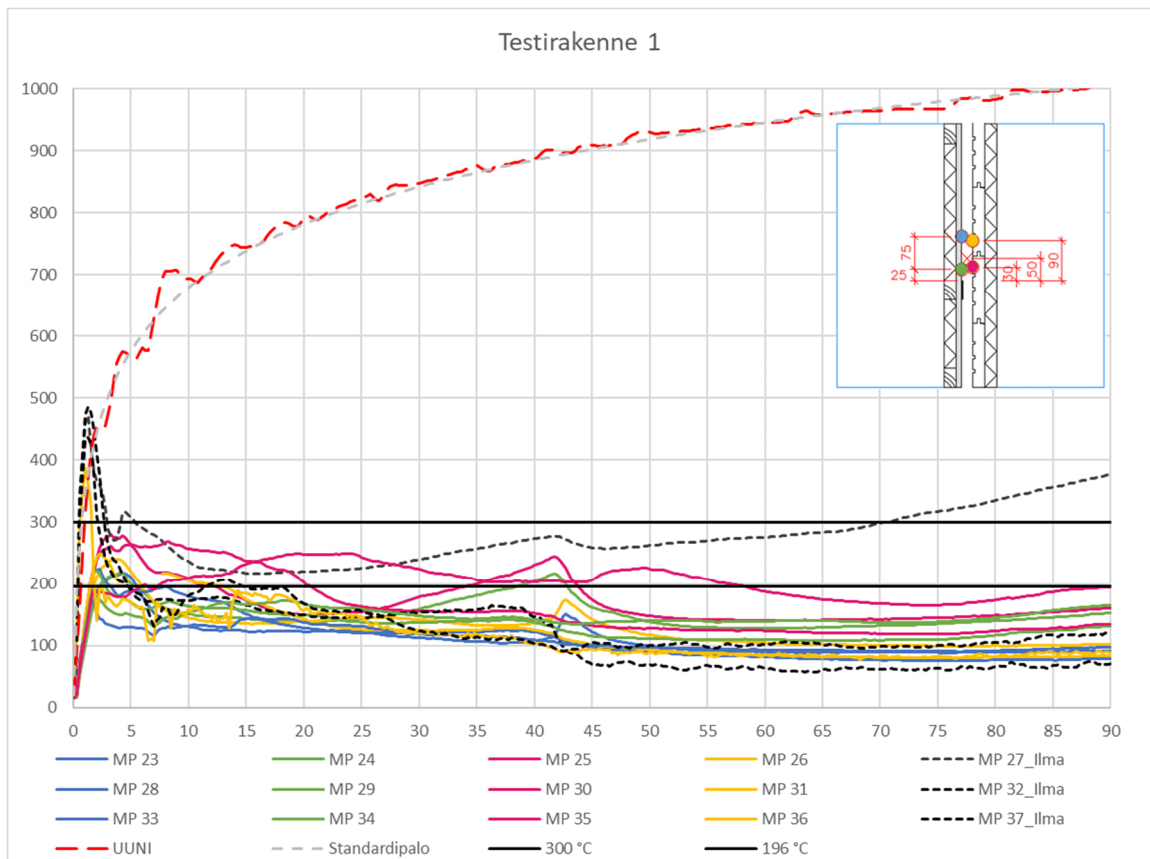
Lämpötilat tuuletusvälissä palokatkonauhan yläpuolella on esitetty seuraavissa kuvissa (Kuvat 3 – 5). Kuvaajista on poistettu selvästi virheelliset mittapistees; koko mittausdata on esitetty lämpötilakäyrinä polttokoeraportissa [3].

Kuva 3. Testirakenteen 1 lämpötilakäyrät.

Kuvista 3 – 5 nähdään, että eristävyiden (I) osalta mikään testirakenteista ei täyttänyt esistandardin prEN 1364-6:201X kriteereitä, koska lämpötila ei laskenut 196 °C alapuolelle ensimmäisen 5 minuutin aikana. Tiiviiden (E) osalta kriteerit täyttyivät testirakenteissa 1 ja 3 koko polttokokeen ajan eli 96 minuuttia. Testirakenteissa 2 tiiviys (E) säilyi 19 minuuttia.

Taulukon 1 tuloksista huomataan, että kaikissa testirakenteissa palokatkonauha paisui ja sulki tuuletusvälin verrattain nopeasti. Testirakenteissa 1 ja 3 tuuletusvälin tiiviys ei pettänyt koko polttokokeen aikana ja pintalämpötila palokatkonauhan yläpuolella ei noussut puun syttymislämpötilaa korkeammaksi koko polttokokeen aikana, joten tarkasteltavan palokatkonauhan voidaan arvioida rajoittaneen palon leviämistä tuuletusvälissä erittäin tehokkaasti.

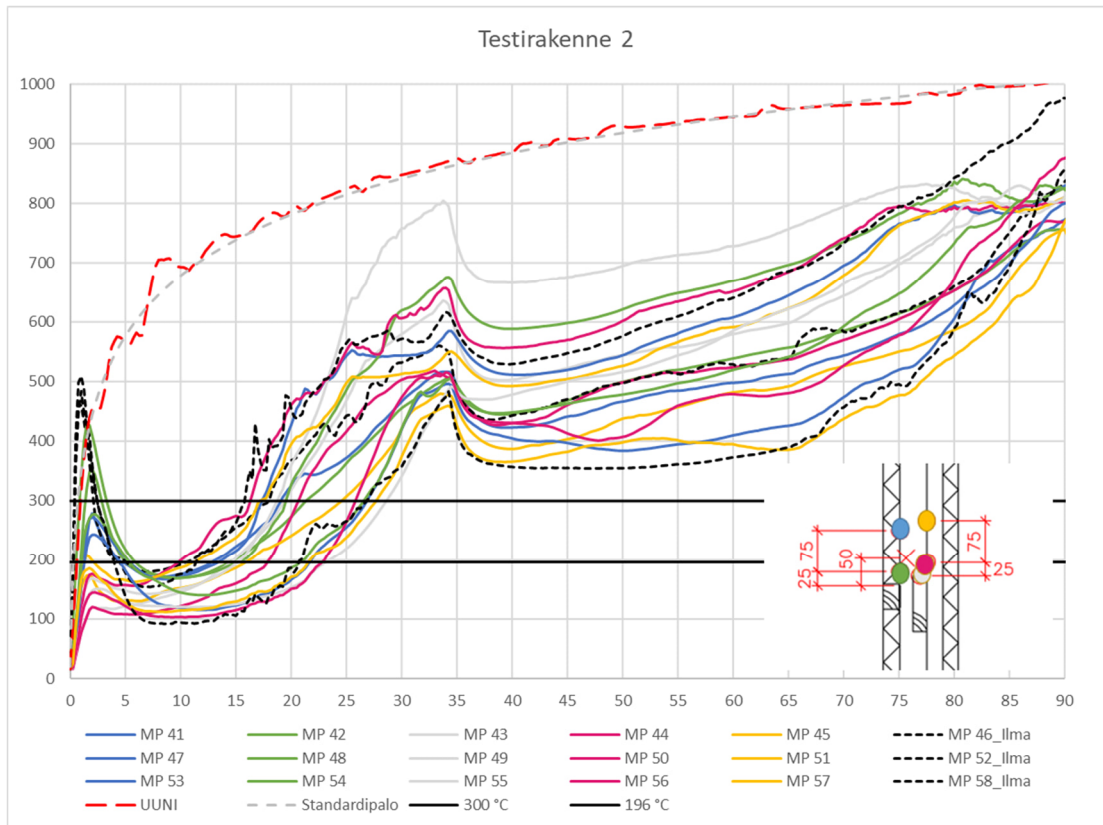
Kuva 4. Testirakenteen 2 lämpötiläkäyrät.

Testirakenteessa 2 tuuletusvälin tiiviys petti 19 minuutin kohdalla ja pintalämpötila palokatkonauhan yläpuolella ylitti 300 °C 16,5 minuutin kohdalla. Tässäkin rakenteessa tarkasteltavan palokatkonauhan voidaan arvioida rajoittaneen palon leviämistä merkittävästi verrattuna tilanteeseen, jossa paloa ei olisi rajoitettu lainkaan, mutta ei niin hyvin kuin rakenteissa 1 ja 3.

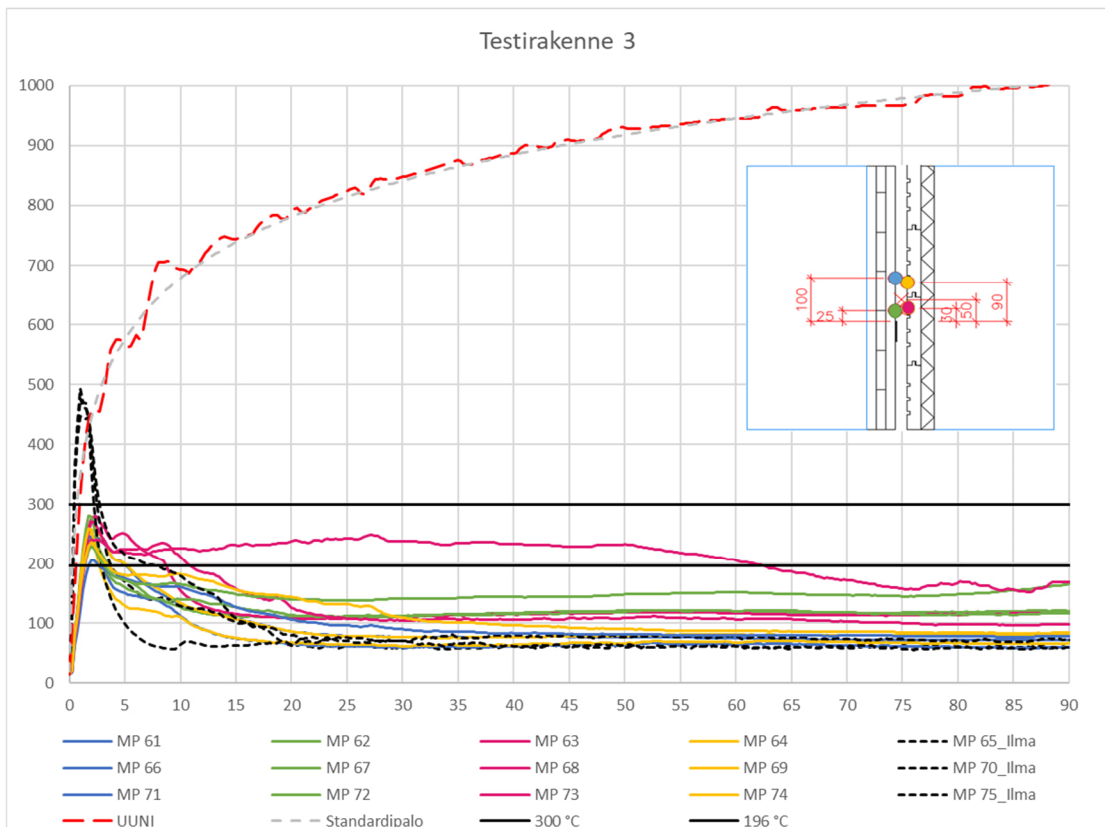
Kuva 5. Testirakenteen 3 lämpötiläkäyrät.
